YES 車輛認證書

認證編號 CPF71526262124

廠牌 Make	NISSAN
車型 Model	KICKS
年份 Year	2020/06
排氣量 Displacement	1,498
車身號碼 VIN	P15FVA02****
引擎號碼 Engine Number	***502700**
現況實車里程 Mileage (僅揭露, 不具保證效力)	34,145

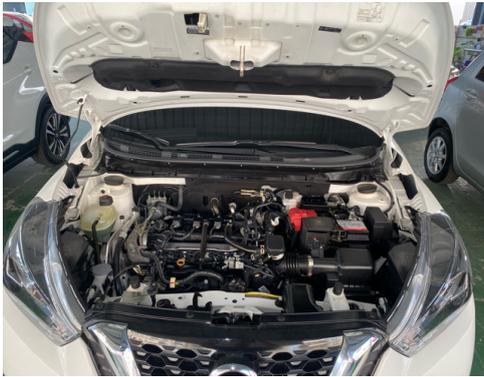
引擎室

1. 運轉時有無冒藍白煙、黑煙	正常	2. 水溫錶(燈)有無異常顯示	正常
3. 警告指示燈有無異常作動	正常	4. 機油油量、油質有無異常	正常
5. 外觀有無漏油/水跡象	正常	6. 運轉時有無抖動或異常聲響	正常
7. 外觀有無修補或龜裂跡象	正常	8. 冷卻風扇作動有無異常	正常
9. 加速有無不順暢或無法加速	正常	10. 高速運轉有無異常聲響	正常
11. 冷卻水有無添加防鏽劑	正常

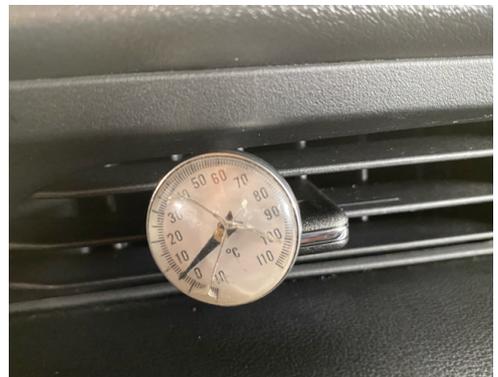
空調溫度

1. 檢查室外氣溫	24°C	2. 後空調冷氣作動中央出風口溫度	無此項目
3. 冷凝器散熱風扇有無運轉異常	正常	4. 前空調冷氣A/C開關燈號	正常
5. 前空調風速開關各段風速	正常	6. 前空調冷氣作動中央出風口溫度	5°C
7. 後空調冷氣A/C開關燈號	無此項目	8. 後空調風速開關各段風速	無此項目
