認證編號 CPF71526262129

## 車輛資料 Vehicle Information

| 廠牌 Make | TOYOTA |
| 車型 Model | SIENTA |

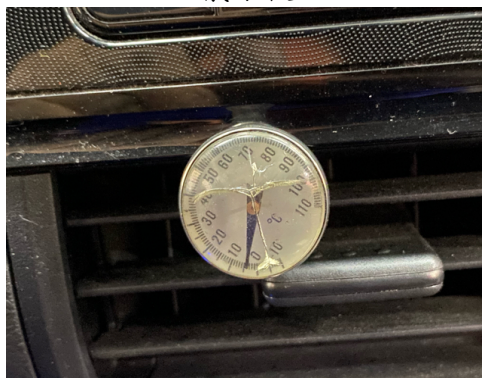
空調溫度

| 5. 前空調風速開關各段風速 | 正常 | 6. 前空調冷氣作動中央出風口溫度 | 5°C |
