認證編號 CPF71526262131

## 車輛資料 Vehicle Information

## 車輛認證總結報告 Vehicle Inspection Findings

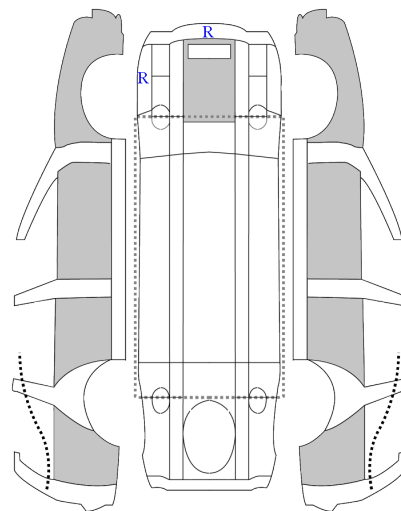
車骨結構圖

本車體骨架結構無修復跡象。

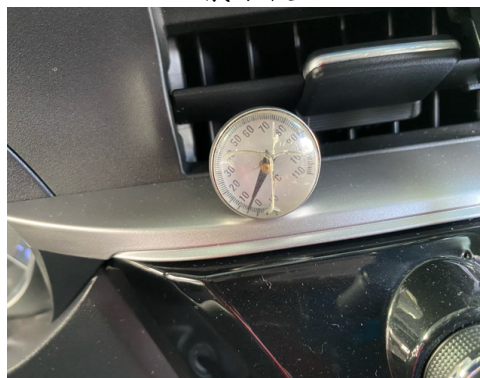
空調溫度

| 5. 前空調風速開關各段風速 | 正常 | 6. 前空調冷氣作動中央出風口溫度 | 5°C |
