**認證編號** CPF71526262139

## 車輛資料 Vehicle Information

## 車輛認證總結報告 Vehicle Inspection Findings

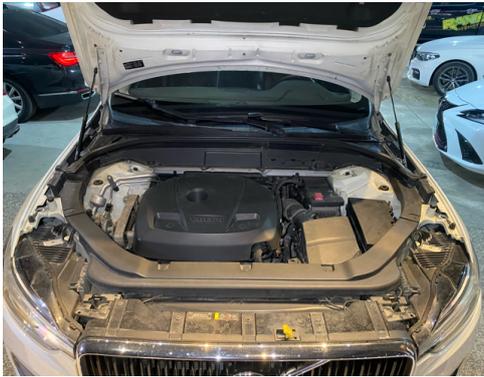
引擎室

1. 運轉時有無冒藍白煙、黑煙	正常	2. 水溫錶(燈)有無異常顯示	正常
3. 警告指示燈有無異常作動	正常	4. 機油油量、油質有無異常	正常
5. 外觀有無漏油/水跡象	異常	6. 運轉時有無抖動或異常聲響	正常
7. 外觀有無修補或龜裂跡象	正常	8. 冷卻風扇作動有無異常	正常
9. 加速有無不順暢或無法加速	正常	10. 高速運轉有無異常聲響	正常
11. 冷卻水有無添加防鏽劑	正常

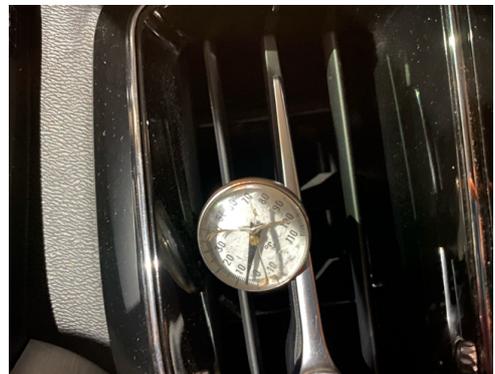
空調溫度

1. 檢查室外氣溫	24°C	2. 後空調冷氣作動中央出風口溫度	無此項目
3. 冷凝器散熱風扇有無運轉異常	正常	4. 前空調冷氣A/C開關燈號	正常
5. 前空調風速開關各段風速	正常	6. 前空調冷氣作動中央出風口溫度	5°C
7. 後空調冷氣A/C開關燈號	無此項目	8. 後空調風速開關各段風速	無此項目
