# YES 車輛認證書

認證編號 CPF71526262141

| 廠牌 Make | NISSAN |
| 車型 Model | JUKE |

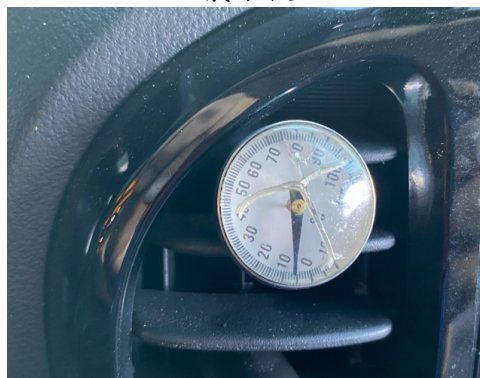
空調溫度

| 5. 前空調風速開關各段風速 | 正常 | 6. 前空調冷氣作動中央出風口溫度 | 5°C |
