認證編號 CPF71526262157

## 車輛資料 Vehicle Information

| 廠牌 Make | TOYOTA |
| 車型 Model | SIENTA |

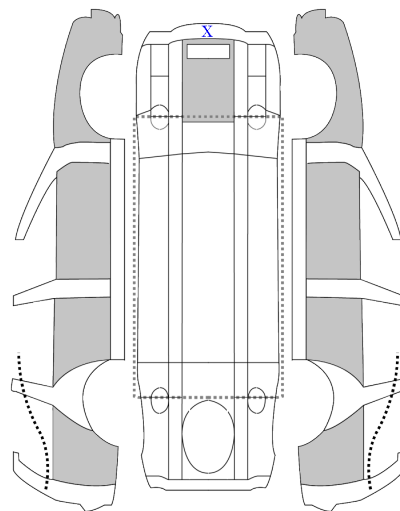
車骨結構圖

本車體骨架結構無修復跡象。

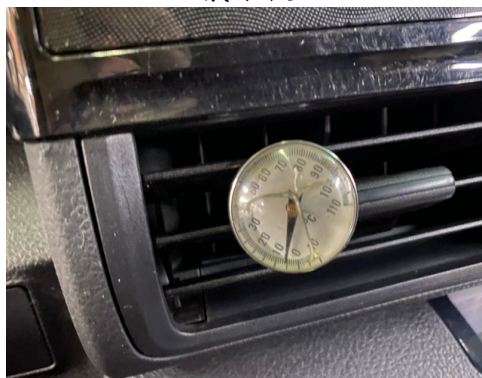
空調溫度

| 5. 前空調風速開關各段風速 | 正常 | 6. 前空調冷氣作動中央出風口溫度 | 5°C |
