認證編號 CPF71526262158

## 車輛資料 Vehicle Information

## 車輛認證總結報告 Vehicle Inspection Findings

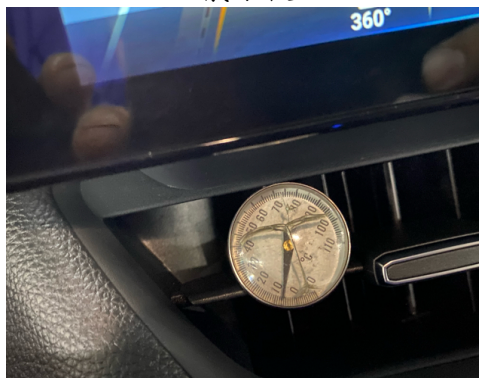
空調溫度

| 5. 前空調風速開關各段風速 | 正常 | 6. 前空調冷氣作動中央出風口溫度 | 5°C |
