認證編號 CPF71526262160

車輛資料 Vehicle Information

車輛認證總結報告 Vehicle Inspection Findings

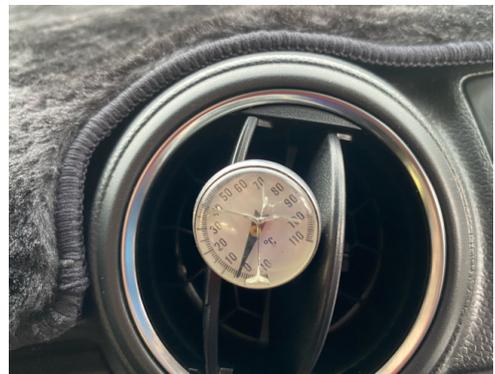
空調溫度

1. 檢查室外氣溫	26°C	2. 後空調冷氣作動中央出風口溫度	無此項目
3. 冷凝器散熱風扇有無運轉異常	正常	4. 前空調冷氣A/C開關燈號	正常
5. 前空調風速開關各段風速	正常	6. 前空調冷氣作動中央出風口溫度	5°C
7. 後空調冷氣A/C開關燈號	無此項目	8. 後空調風速開關各段風速	無此項目
