認證編號 CPF71526263001

## 車輛資料 Vehicle Information

| 廠牌 Make | TOYOTA |
| 車型 Model | ALTIS |

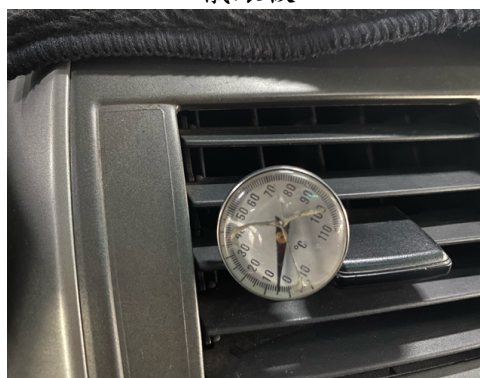
空調溫度

| 5. 前空調風速開關各段風速 | 正常 | 6. 前空調冷氣作動中央出風口溫度 | 5°C |
