YES 車輛認證書

認證編號 CPF71526263006

廠牌 Make	LUXGEN
車型 Model	U6 TURBO ECO HYPER
年份 Year	2016/08
排氣量 Displacement	1,798
車身號碼 VIN	C71HPCA00****
引擎號碼 Engine Number	***TGF20094**
現況實車里程 Mileage (僅揭露, 不具保證效力)	62,299

車輛認證總結報告 Vehicle Inspection Findings

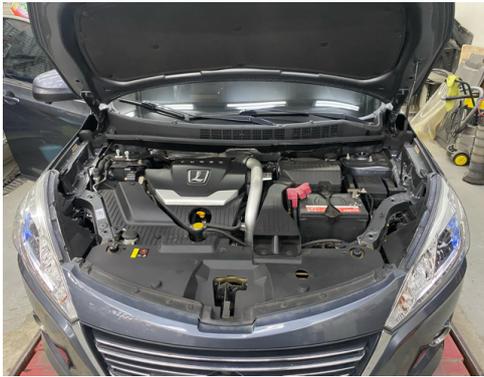
引擎室

1. 運轉時有無冒藍白煙、黑煙	正常	2. 水溫錶(燈)有無異常顯示	正常
3. 警告指示燈有無異常作動	正常	4. 機油油量、油質有無異常	正常
5. 外觀有無漏油/水跡象	正常	6. 運轉時有無抖動或異常聲響	正常
7. 外觀有無修補或龜裂跡象	正常	8. 冷卻風扇作動有無異常	正常
9. 加速有無不順暢或無法加速	正常	10. 高速運轉有無異常聲響	正常
11. 冷卻水有無添加防鏽劑	正常

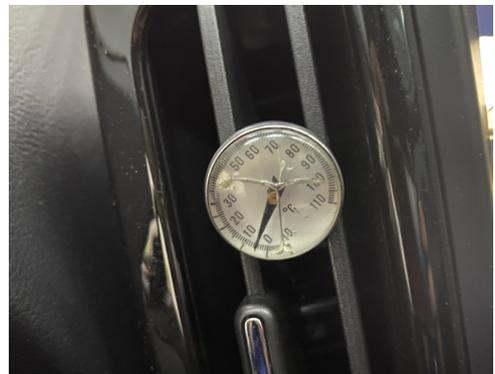
空調溫度

1. 檢查室外氣溫	26°C	2. 後空調冷氣作動中央出風口溫度	無此項目
3. 冷凝器散熱風扇有無運轉異常	正常	4. 前空調冷氣A/C開關燈號	正常
5. 前空調風速開關各段風速	正常	6. 前空調冷氣作動中央出風口溫度	5°C
7. 後空調冷氣A/C開關燈號	無此項目	8. 後空調風速開關各段風速	無此項目
