YES 車輛認證書

認證編號 CPF71526263010

廠牌 Make	TOYOTA
車型 Model	CAMRY
年份 Year	2012/04
排氣量 Displacement	2,494
車身號碼 VIN	AVV50~500****
引擎號碼 Engine Number	***H0703**
現況實車里程 Mileage (僅揭露, 不具保證效力)	244,043

車輛認證總結報告 Vehicle Inspection Findings

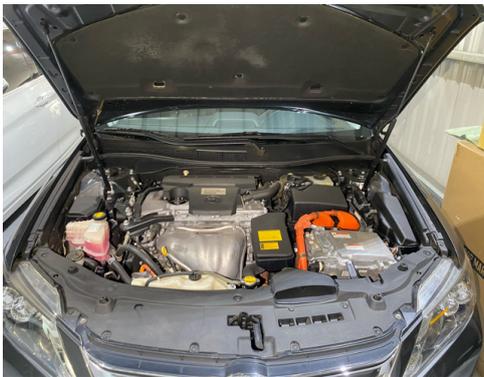
引擎室

1. 運轉時有無冒藍白煙、黑煙	正常	2. 水溫錶(燈)有無異常顯示	正常
3. 警告指示燈有無異常作動	正常	4. 機油油量、油質有無異常	正常
5. 外觀有無漏油/水跡象	正常	6. 運轉時有無抖動或異常聲響	正常
7. 外觀有無修補或龜裂跡象	正常	8. 冷卻風扇作動有無異常	正常
9. 加速有無不順暢或無法加速	正常	10. 高速運轉有無異常聲響	正常
11. 冷卻水有無添加防鏽劑	正常

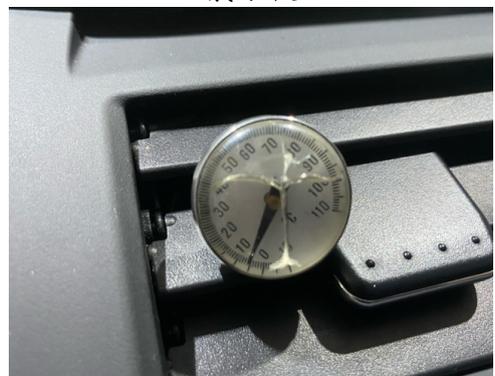
空調溫度

1. 檢查室外氣溫	26°C	2. 後空調冷氣作動中央出風口溫度	無此項目
3. 冷凝器散熱風扇有無運轉異常	正常	4. 前空調冷氣A/C開關燈號	正常
5. 前空調風速開關各段風速	正常	6. 前空調冷氣作動中央出風口溫度	5°C
7. 後空調冷氣A/C開關燈號	無此項目	8. 後空調風速開關各段風速	無此項目
