YES 車輛認證書

認證編號 CPF71526263012

車輛資料 Vehicle Information

車輛認證總結報告 Vehicle Inspection Findings

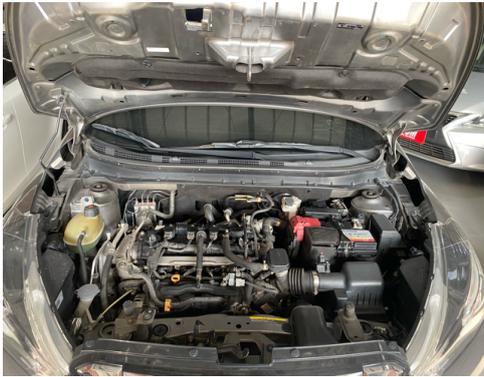
引擎室

| 5. 外觀有無漏油/水跡象 | 異常 | 6. 運轉時有無抖動或異常聲響 | 正常 |

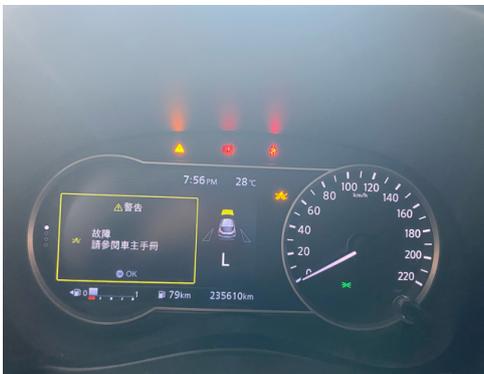
| 現況實車里程 Mileage (僅揭露, 不具保證效力) | 235,610 |

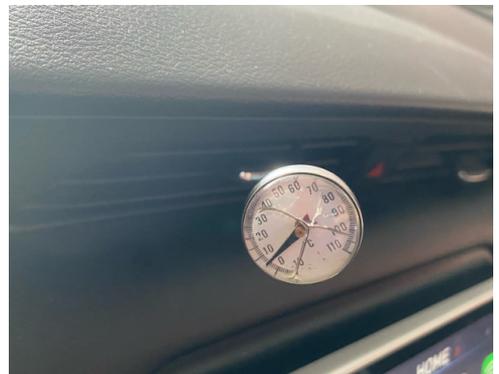
空調溫度

| 5. 前空調風速開關各段風速 | 正常 | 6. 前空調冷氣作動中央出風口溫度 | 5°C |
