# YES 車輛認證書

認證編號 CPF71526263013

| 廠牌 Make | TOYOTA |
| 車型 Model | VIOS |

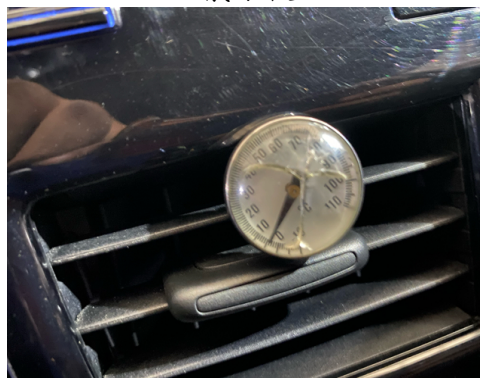
空調溫度

| 5. 前空調風速開關各段風速 | 正常 | 6. 前空調冷氣作動中央出風口溫度 | 5°C |
