認證編號 CPF71526263016

## 車輛資料 Vehicle Information

## 車輛認證總結報告 Vehicle Inspection Findings

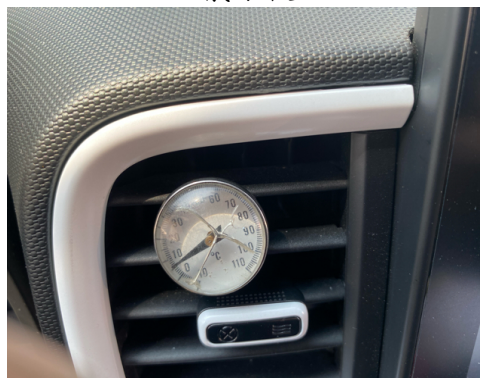
空調溫度

| 5. 前空調風速開關各段風速 | 正常 | 6. 前空調冷氣作動中央出風口溫度 | 5°C |
