認證編號 CPF71526263019

## 車輛資料 Vehicle Information

## 車輛認證總結報告 Vehicle Inspection Findings

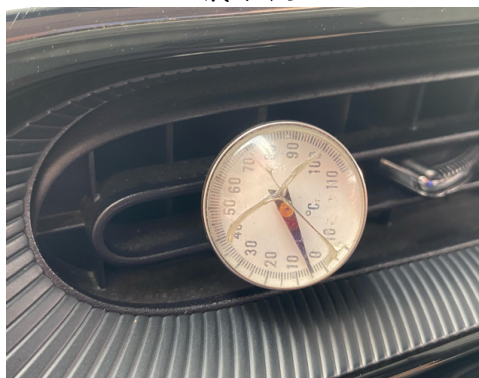
空調溫度

| 5. 前空調風速開關各段風速 | 正常 | 6. 前空調冷氣作動中央出風口溫度 | 5°C |
