認證編號 CPF71526263020

## 車輛資料 Vehicle Information

| 廠牌 Make | TOYOTA |
| 車型 Model | ALTIS |

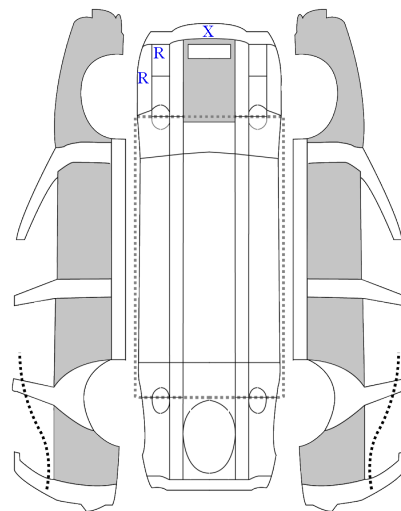
車骨結構圖

本車體骨架結構無修復跡象。
