認證編號 CPF71526263022

## 車輛資料 Vehicle Information

## 車輛認證總結報告 Vehicle Inspection Findings

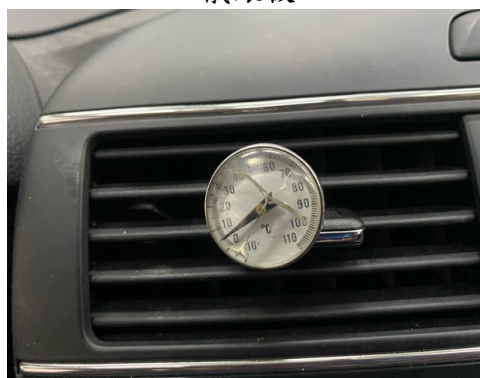
空調溫度

| 5. 前空調風速開關各段風速 | 正常 | 6. 前空調冷氣作動中央出風口溫度 | 5°C |
