認證編號 CPF71526263023

## 車輛資料 Vehicle Information

## 車輛認證總結報告 Vehicle Inspection Findings

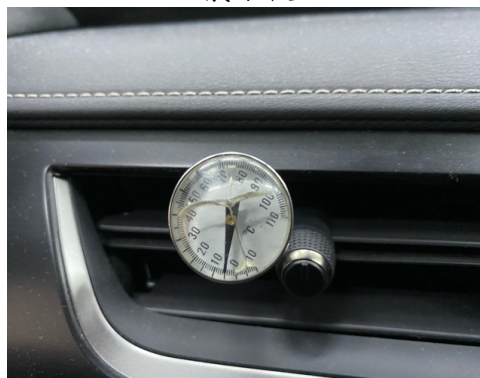
空調溫度

| 5. 前空調風速開關各段風速 | 正常 | 6. 前空調冷氣作動中央出風口溫度 | 5°C |
