認證編號 CPF71526263025

## 車輛資料 Vehicle Information

## 車輛認證總結報告 Vehicle Inspection Findings

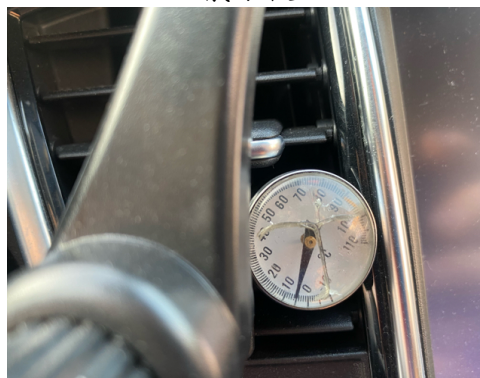
空調溫度

| 5. 前空調風速開關各段風速 | 正常 | 6. 前空調冷氣作動中央出風口溫度 | 5°C |
