YES 車輛認證書

認證編號 CPF71526263026

廠牌 Make	NISSAN
車型 Model	KICKS
年份 Year	2023/10
排氣量 Displacement	1,598
車身號碼 VIN	RF5VGAP15RS00****
引擎號碼 Engine Number	***671336**
現況實車里程 Mileage (僅揭露, 不具保證效力)	53,298

車輛認證總結報告 Vehicle Inspection Findings

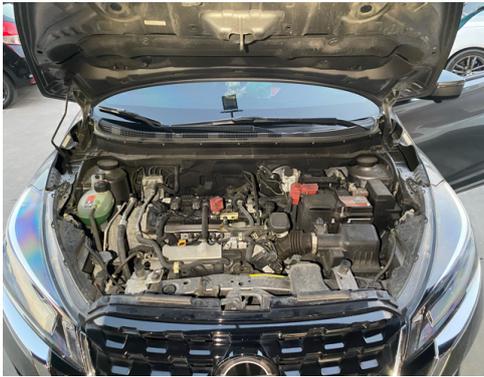
引擎室

1. 運轉時有無冒藍白煙、黑煙	正常	2. 水溫錶(燈)有無異常顯示	正常
3. 警告指示燈有無異常作動	正常	4. 機油油量、油質有無異常	正常
5. 外觀有無漏油/水跡象	正常	6. 運轉時有無抖動或異常聲響	正常
7. 外觀有無修補或龜裂跡象	正常	8. 冷卻風扇作動有無異常	正常
9. 加速有無不順暢或無法加速	正常	10. 高速運轉有無異常聲響	正常
11. 冷卻水有無添加防鏽劑	正常

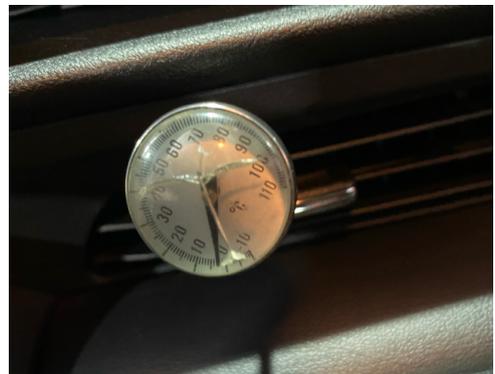
空調溫度

1. 檢查室外氣溫	26°C	2. 後空調冷氣作動中央出風口溫度	無此項目
3. 冷凝器散熱風扇有無運轉異常	正常	4. 前空調冷氣A/C開關燈號	正常
5. 前空調風速開關各段風速	正常	6. 前空調冷氣作動中央出風口溫度	5°C
7. 後空調冷氣A/C開關燈號	無此項目	8. 後空調風速開關各段風速	無此項目
