YES 車輛認證書

認證編號 CPF71526263027

廠牌 Make	TOYOTA
車型 Model	COROLLA SPORT
年份 Year	2020/10
排氣量 Displacement	1,987
車身號碼 VIN	JTNK43BE50311****
引擎號碼 Engine Number	無引擎號碼
現況實車里程 Mileage (僅揭露, 不具保證效力)	73,507

車輛認證總結報告 Vehicle Inspection Findings

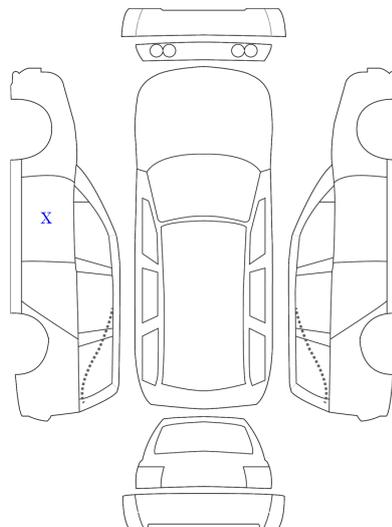
車體外觀圖

本車輛無泡水跡象。
