認證編號 CPF71526263028

## 車輛資料 Vehicle Information

| 廠牌 Make | TOYOTA |
| 車型 Model | ALTIS |

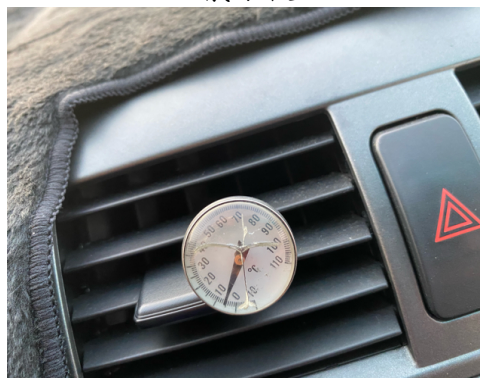
空調溫度

| 5. 前空調風速開關各段風速 | 正常 | 6. 前空調冷氣作動中央出風口溫度 | 5°C |
