認證編號 CPF71526263029

## 車輛資料 Vehicle Information

## 車輛認證總結報告 Vehicle Inspection Findings

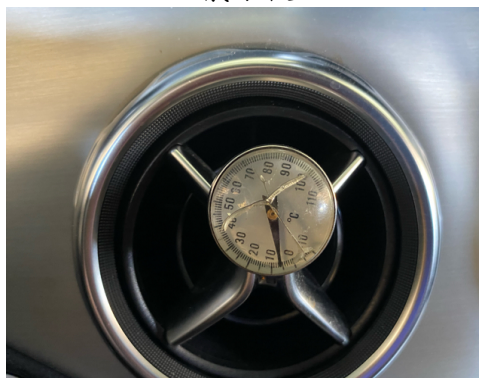
空調溫度

| 5. 前空調風速開關各段風速 | 正常 | 6. 前空調冷氣作動中央出風口溫度 | 5°C |
