認證編號 CPF71526263030

## 車輛資料 Vehicle Information

## 車輛認證總結報告 Vehicle Inspection Findings

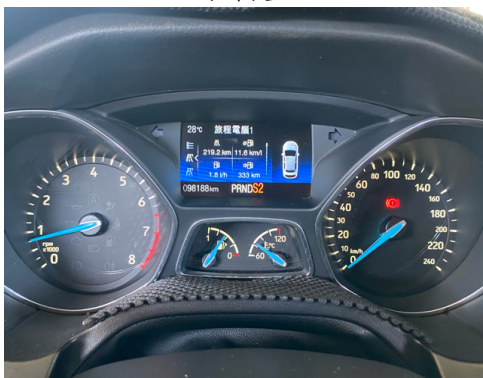
| 現況實車里程 Mileage<br>(僅揭露，不具保證效力) | 98,188 |

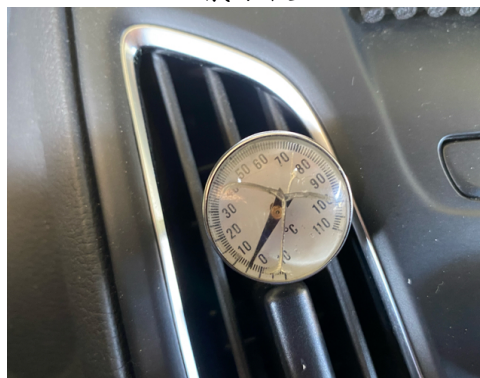
空調溫度

| 5. 前空調風速開關各段風速 | 正常 | 6. 前空調冷氣作動中央出風口溫度 | 5°C |
