認證編號 CPF71526263031

車輛資料 Vehicle Information

車輛認證總結報告 Vehicle Inspection Findings

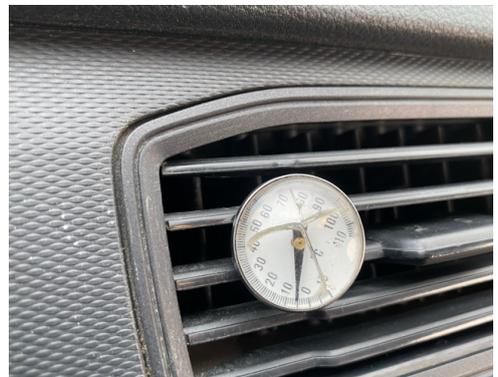
空調溫度

1. 檢查室外氣溫	26°C	2. 後空調冷氣作動中央出風口溫度	無此項目
3. 冷凝器散熱風扇有無運轉異常	正常	4. 前空調冷氣A/C開關燈號	正常
5. 前空調風速開關各段風速	正常	6. 前空調冷氣作動中央出風口溫度	5°C
7. 後空調冷氣A/C開關燈號	無此項目	8. 後空調風速開關各段風速	無此項目
