認證編號 CPF71526263032

## 車輛資料 Vehicle Information

## 車輛認證總結報告 Vehicle Inspection Findings

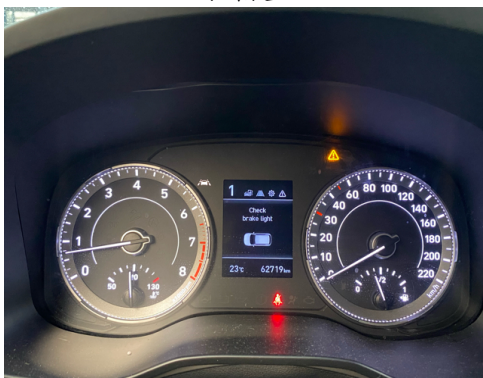
| 現況實車里程 Mileage<br>(僅揭露，不具保證效力) | 62,719 |

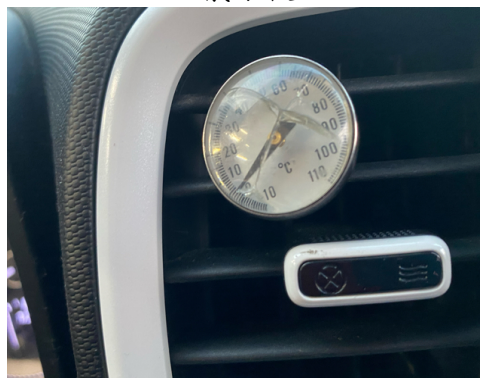
空調溫度

| 5. 前空調風速開關各段風速 | 正常 | 6. 前空調冷氣作動中央出風口溫度 | 5°C |
