認證編號 CPF71526263033

## 車輛資料 Vehicle Information

## 車輛認證總結報告 Vehicle Inspection Findings

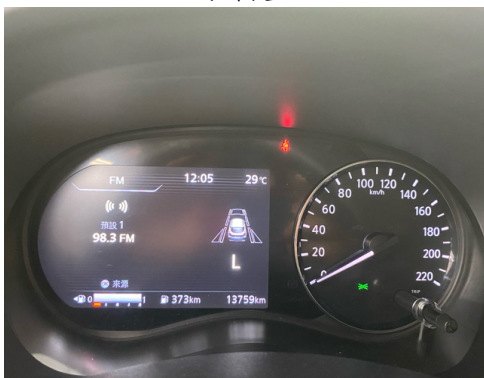
| 現況實車里程 Mileage<br>(僅揭露，不具保證效力) | 13,759 |

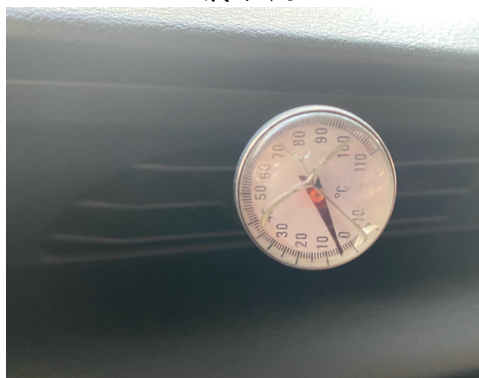
空調溫度

| 5. 前空調風速開關各段風速 | 正常 | 6. 前空調冷氣作動中央出風口溫度 | 5°C |
