YES 車輛認證書

認證編號 CPF71526263034

廠牌 Make	HYUNDAI
車型 Model	CUSTIN
年份 Year	2024/04
排氣量 Displacement	1,497
車身號碼 VIN	RFHKUBFB2RS04****
引擎號碼 Engine Number	***SPB3596**
現況實車里程 Mileage (僅揭露, 不具保證效力)	27,355

車輛認證總結報告 Vehicle Inspection Findings

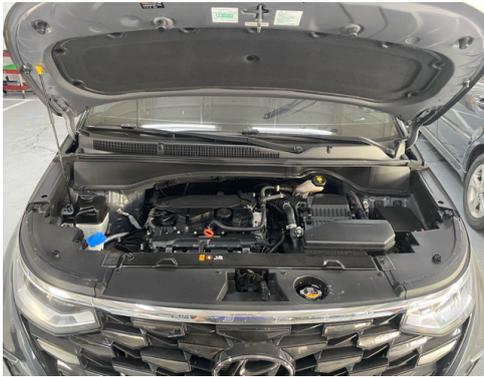
引擎室

1. 運轉時有無冒藍白煙、黑煙	正常	2. 水溫錶(燈)有無異常顯示	正常
3. 警告指示燈有無異常作動	正常	4. 機油油量、油質有無異常	正常
5. 外觀有無漏油/水跡象	正常	6. 運轉時有無抖動或異常聲響	正常
7. 外觀有無修補或龜裂跡象	正常	8. 冷卻風扇作動有無異常	正常
9. 加速有無不順暢或無法加速	正常	10. 高速運轉有無異常聲響	正常
11. 冷卻水有無添加防鏽劑	正常

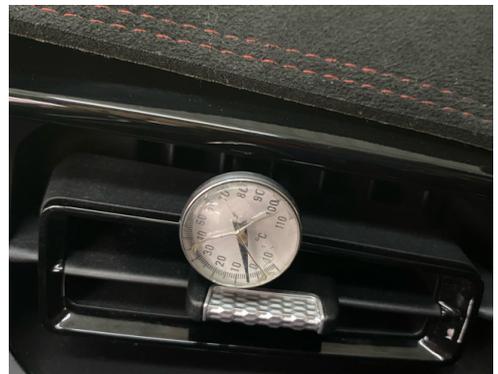
空調溫度

1. 檢查室外氣溫	26°C	2. 後空調冷氣作動中央出風口溫度	無此項目
3. 冷凝器散熱風扇有無運轉異常	正常	4. 前空調冷氣A/C開關燈號	正常
5. 前空調風速開關各段風速	正常	6. 前空調冷氣作動中央出風口溫度	5°C
7. 後空調冷氣A/C開關燈號	無此項目	8. 後空調風速開關各段風速	無此項目
