認證編號 CPF71526263037

廠牌 Make	MINI
車型 Model	MINI HATCH
年份 Year	2015/01
排氣量 Displacement	1,499
車身號碼 VIN	WMWXM510XF2A6****
引擎號碼 Engine Number	無引擎號碼
現況實車里程 Mileage (僅揭露, 不具保證效力)	158,439

車輛認證總結報告 Vehicle Inspection Findings

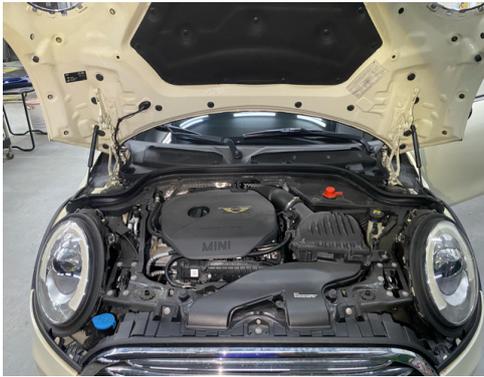
引擎室

1. 運轉時有無冒藍白煙、黑煙	正常	2. 水溫錶(燈)有無異常顯示	正常
3. 警告指示燈有無異常作動	正常	4. 機油油量、油質有無異常	正常
5. 外觀有無漏油/水跡象	正常	6. 運轉時有無抖動或異常聲響	正常
7. 外觀有無修補或龜裂跡象	正常	8. 冷卻風扇作動有無異常	正常
9. 加速有無不順暢或無法加速	正常	10. 高速運轉有無異常聲響	正常
11. 冷卻水有無添加防鏽劑	正常

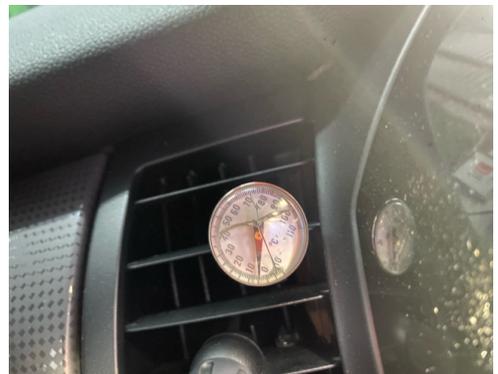
空調溫度

1. 檢查室外氣溫	26°C	2. 後空調冷氣作動中央出風口溫度	無此項目
3. 冷凝器散熱風扇有無運轉異常	正常	4. 前空調冷氣A/C開關燈號	正常
5. 前空調風速開關各段風速	正常	6. 前空調冷氣作動中央出風口溫度	5°C
7. 後空調冷氣A/C開關燈號	無此項目	8. 後空調風速開關各段風速	無此項目
