認證編號 CPF71526263039

## 車輛資料 Vehicle Information

## 車輛認證總結報告 Vehicle Inspection Findings

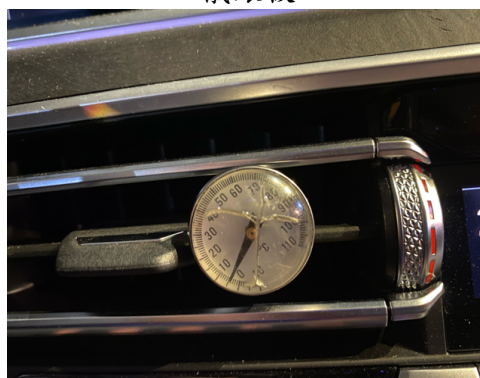
空調溫度

| 5. 前空調風速開關各段風速 | 正常 | 6. 前空調冷氣作動中央出風口溫度 | 5°C |
