認證編號 CPF71526263040

## 車輛資料 Vehicle Information

## 車輛認證總結報告 Vehicle Inspection Findings

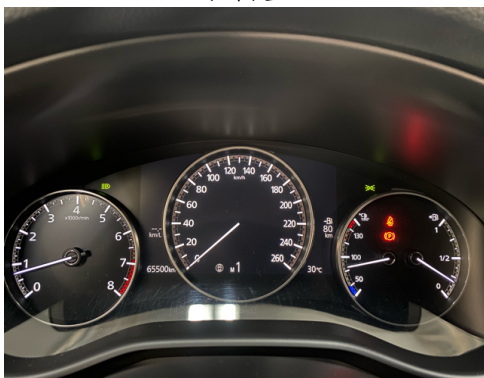
| 現況實車里程 Mileage<br>(僅揭露，不具保證效力) | 65,500 |

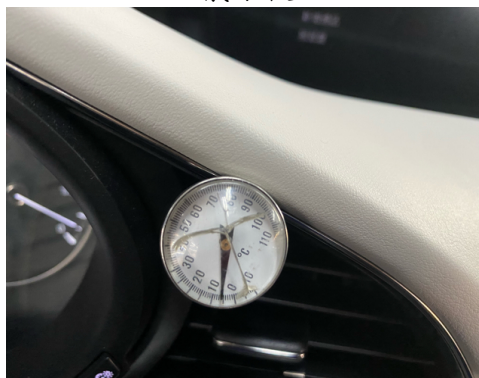
空調溫度

| 5. 前空調風速開關各段風速 | 正常 | 6. 前空調冷氣作動中央出風口溫度 | 5°C |
