認證編號 CPF71526263045

## 車輛資料 Vehicle Information

## 車輛認證總結報告 Vehicle Inspection Findings

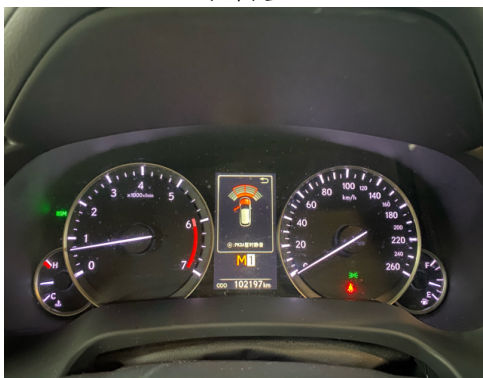
| 現況實車里程 Mileage<br>(僅揭露，不具保證效力) | 102,197 |

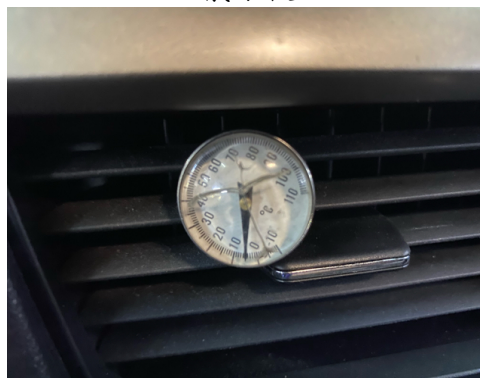
空調溫度

| 5. 前空調風速開關各段風速 | 正常 | 6. 前空調冷氣作動中央出風口溫度 | 5°C |
