認證編號 CPF71526263047

| 廠牌 Make | MITSUBISHI |
| 車型 Model | DELICA |

車輛認證總結報告 Vehicle Inspection Findings

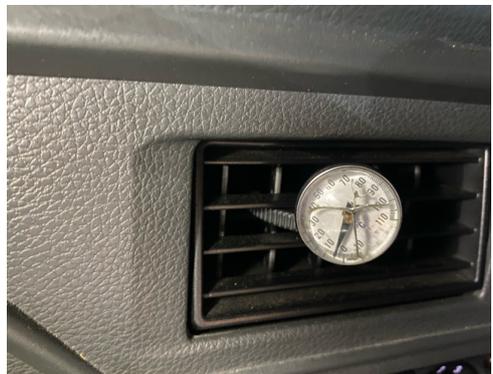
空調溫度

| 5. 前空調風速開關各段風速 | 正常 | 6. 前空調冷氣作動中央出風口溫度 | 5°C |
