# YES 車輛認證書

認證編號 CPF71526263048

廠牌 Make	FORD
車型 Model	RANGER
年份 Year	2020/03
排氣量 Displacement	1,996
車身號碼 VIN	MNCUMFF60LW07****
引擎號碼 Engine Number	無引擎號碼
現況實車里程 Mileage (僅揭露, 不具保證效力)	145,205

## 車輛認證總結報告 Vehicle Inspection Findings

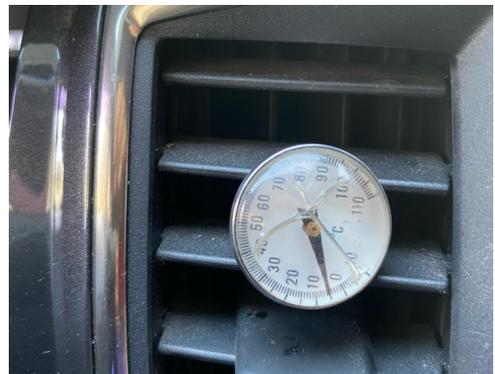
空調溫度

1. 檢查室外氣溫	26°C	2. 後空調冷氣作動中央出風口溫度	無此項目
3. 冷凝器散熱風扇有無運轉異常	正常	4. 前空調冷氣A/C開關燈號	正常
5. 前空調風速開關各段風速	正常	6. 前空調冷氣作動中央出風口溫度	5°C
7. 後空調冷氣A/C開關燈號	無此項目	8. 後空調風速開關各段風速	無此項目
