# YES 車輛認證書

認證編號 CPF71526263049

| 廠牌 Make | LEXUS |
| 車型 Model | IS |

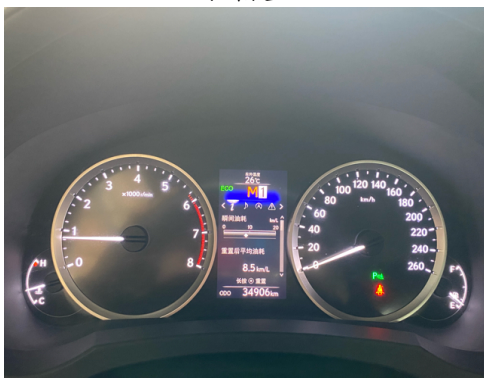
| 現況實車里程 Mileage<br>(僅揭露，不具保證效力) | 34,906 |

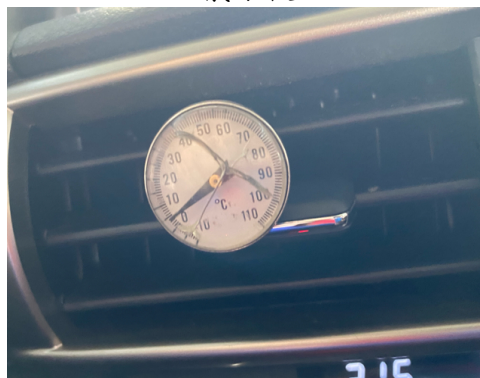
空調溫度

| 5. 前空調風速開關各段風速 | 正常 | 6. 前空調冷氣作動中央出風口溫度 | 5°C |
