YES 車輛認證書

認證編號 CPF71526263050

廠牌 Make	NISSAN
車型 Model	X-TRAIL
年份 Year	2018/05
排氣量 Displacement	2,488
車身號碼 VIN	T32LVCB00****
引擎號碼 Engine Number	***50255**
現況實車里程 Mileage (僅揭露, 不具保證效力)	94,133

車輛認證總結報告 Vehicle Inspection Findings

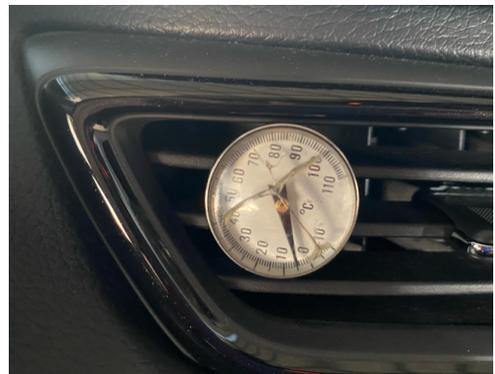
空調溫度

1. 檢查室外氣溫	26°C	2. 後空調冷氣作動中央出風口溫度	無此項目
3. 冷凝器散熱風扇有無運轉異常	正常	4. 前空調冷氣A/C開關燈號	正常
5. 前空調風速開關各段風速	正常	6. 前空調冷氣作動中央出風口溫度	5°C
7. 後空調冷氣A/C開關燈號	無此項目	8. 後空調風速開關各段風速	無此項目
