# YES 車輛認證書

認證編號 CPF71526263051

| 車型 Model | CX-60 |

## 車輛認證總結報告 Vehicle Inspection Findings

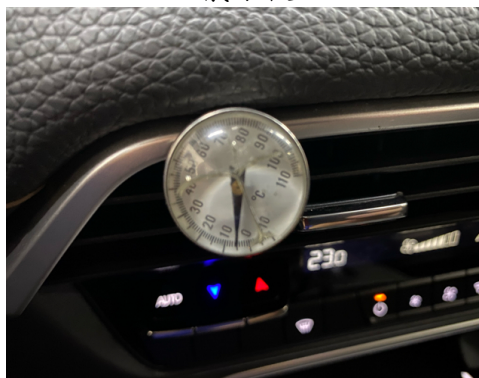
空調溫度

| 5. 前空調風速開關各段風速 | 正常 | 6. 前空調冷氣作動中央出風口溫度 | 5°C |
