查定編號 CPF71526263052

廠牌 Make	MAZDA
車型 Model	CX-5
年份 Year	2019/01
排氣量 Displacement	2,488
車身號碼 VIN	JM7KF4WLA0031****
引擎號碼 Engine Number	無引擎號碼
現況實車里程 Mileage (僅揭露, 不具保證效力)	72,802

車輛認證總結報告 Vehicle Inspection Findings

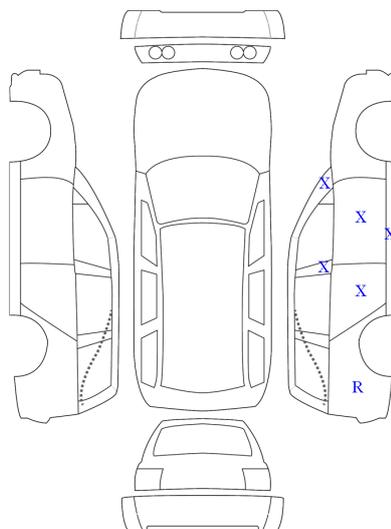
車體外觀圖

右側有鈹修痕。
右後方有鈹修痕。
