認證編號 CPF71526263056

## 車輛資料 Vehicle Information

## 車輛認證總結報告 Vehicle Inspection Findings

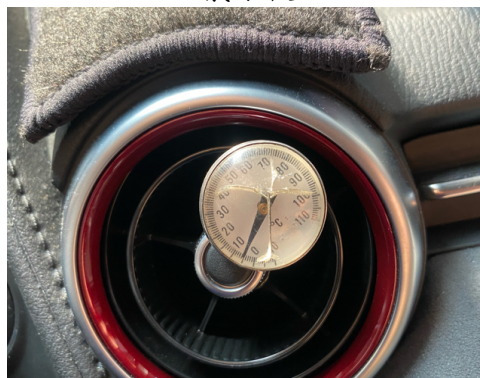
空調溫度

| 5. 前空調風速開關各段風速 | 正常 | 6. 前空調冷氣作動中央出風口溫度 | 5°C |
