## 車輛認證總結報告 Vehicle Inspection Findings

認證編號 CPF71526263057

| 廠牌 Make | KIA |
| 車型 Model | STONIC |

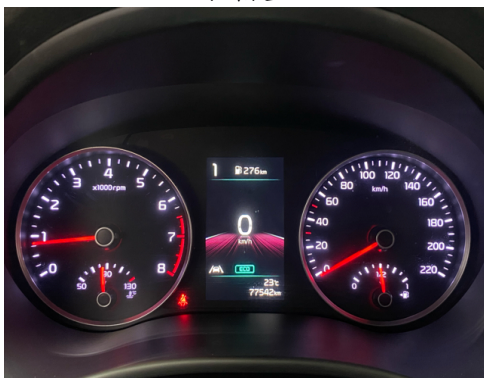
| 現況實車里程 Mileage<br>(僅揭露，不具保證效力) | 77,542 |

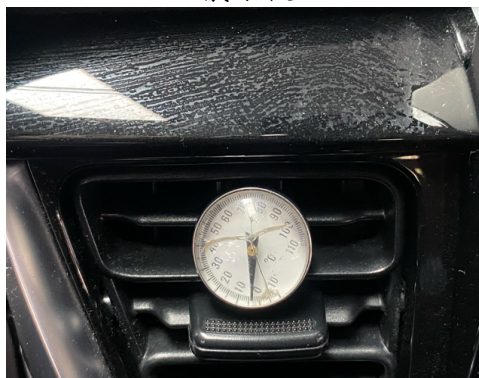
空調溫度

| 5. 前空調風速開關各段風速 | 正常 | 6. 前空調冷氣作動中央出風口溫度 | 5°C |
