認證編號 CPF71526263058

廠牌 Make	SUZUKI
車型 Model	SWIFT
年份 Year	2016/05
排氣量 Displacement	1,242
車身號碼 VIN	JSAFZC72S0030****
引擎號碼 Engine Number	無引擎號碼
現況實車里程 Mileage (僅揭露, 不具保證效力)	71,130

車輛認證總結報告 Vehicle Inspection Findings

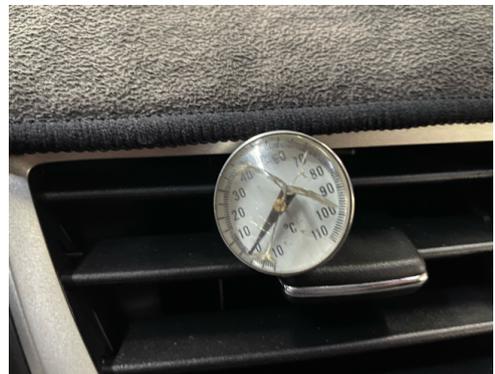
空調溫度

1. 檢查室外氣溫	26°C	2. 後空調冷氣作動中央出風口溫度	無此項目
3. 冷凝器散熱風扇有無運轉異常	正常	4. 前空調冷氣A/C開關燈號	正常
5. 前空調風速開關各段風速	正常	6. 前空調冷氣作動中央出風口溫度	5°C
7. 後空調冷氣A/C開關燈號	無此項目	8. 後空調風速開關各段風速	無此項目
