認證編號 CPF71526263069

## 車輛資料 Vehicle Information

## 車輛認證總結報告 Vehicle Inspection Findings

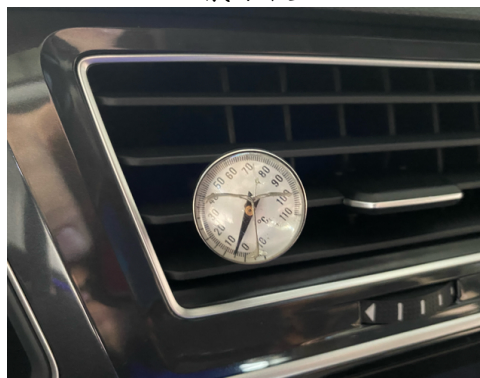
空調溫度

| 5. 前空調風速開關各段風速 | 正常 | 6. 前空調冷氣作動中央出風口溫度 | 5°C |
