# YES 車輛認證書

認證編號 CPF71526263070

| 廠牌 Make | HONDA |
| 車型 Model | CR-V |

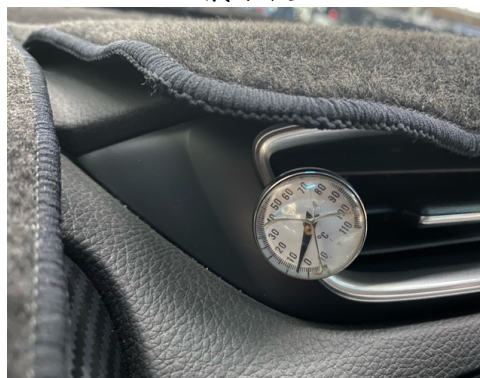
空調溫度

| 5. 前空調風速開關各段風速 | 正常 | 6. 前空調冷氣作動中央出風口溫度 | 5°C |
