認證編號 CPF71526263071

## 車輛資料 Vehicle Information

## 車輛認證總結報告 Vehicle Inspection Findings

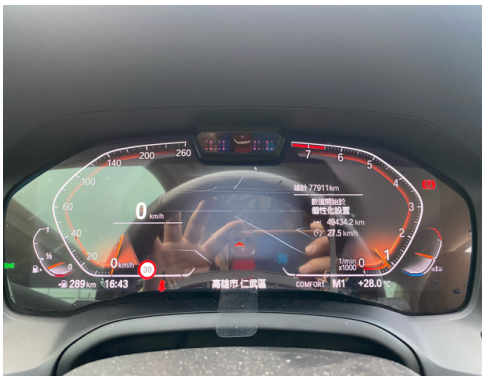
| 現況實車里程 Mileage<br>(僅揭露，不具保證效力) | 77,911 |

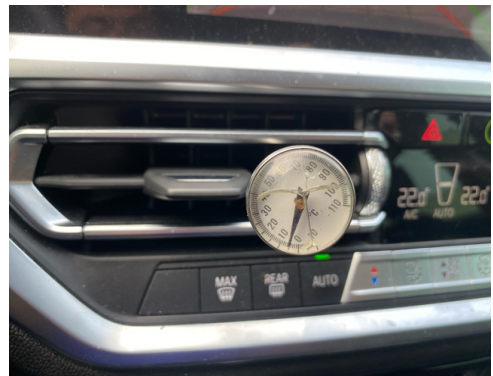
空調溫度

| 5. 前空調風速開關各段風速 | 正常 | 6. 前空調冷氣作動中央出風口溫度 | 5°C |
