認證編號 CPF71526263073

## 車輛資料 Vehicle Information

## 車輛認證總結報告 Vehicle Inspection Findings

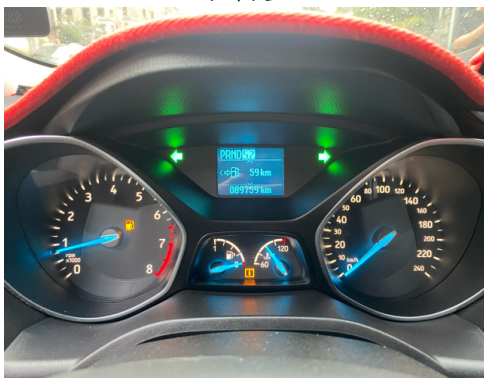
| 現況實車里程 Mileage<br>(僅揭露，不具保證效力) | 89,759 |

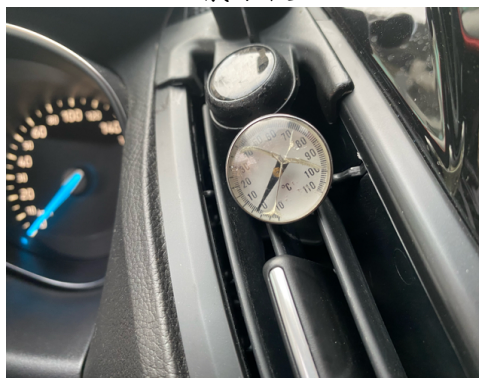
空調溫度

| 5. 前空調風速開關各段風速 | 正常 | 6. 前空調冷氣作動中央出風口溫度 | 5°C |
