# YES 車輛認證書

認證編號 CPF71526263083

廠牌 Make	FORD
車型 Model	FOCUS
年份 Year	2016/01
排氣量 Displacement	998
車身號碼 VIN	F2600****
引擎號碼 Engine Number	***0015**
現況實車里程 Mileage (僅揭露, 不具保證效力)	111, 935

## 車輛認證總結報告 Vehicle Inspection Findings

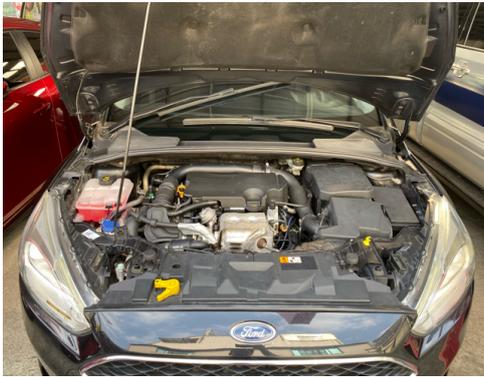
引擎室

1. 運轉時有無冒藍白煙、黑煙	正常	2. 水溫錶(燈)有無異常顯示	正常
3. 警告指示燈有無異常作動	正常	4. 機油油量、油質有無異常	正常
5. 外觀有無漏油/水跡象	異常	6. 運轉時有無抖動或異常聲響	正常
7. 外觀有無修補或龜裂跡象	正常	8. 冷卻風扇作動有無異常	正常
9. 加速有無不順暢或無法加速	正常	10. 高速運轉有無異常聲響	正常
11. 冷卻水有無添加防鏽劑	正常

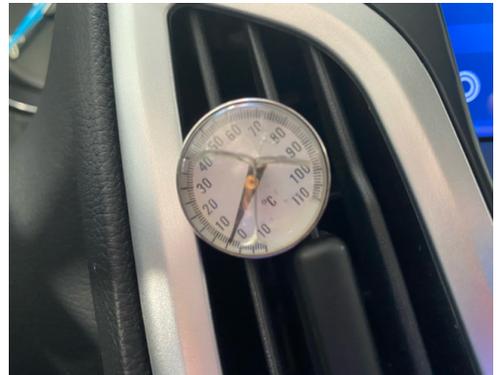
空調溫度

1. 檢查室外氣溫	26°C	2. 後空調冷氣作動中央出風口溫度	無此項目
3. 冷凝器散熱風扇有無運轉異常	正常	4. 前空調冷氣A/C開關燈號	正常
5. 前空調風速開關各段風速	正常	6. 前空調冷氣作動中央出風口溫度	5°C
7. 後空調冷氣A/C開關燈號	無此項目	8. 後空調風速開關各段風速	無此項目
