認證編號 CPF71526263085

## 車輛資料 Vehicle Information

## 車輛認證總結報告 Vehicle Inspection Findings

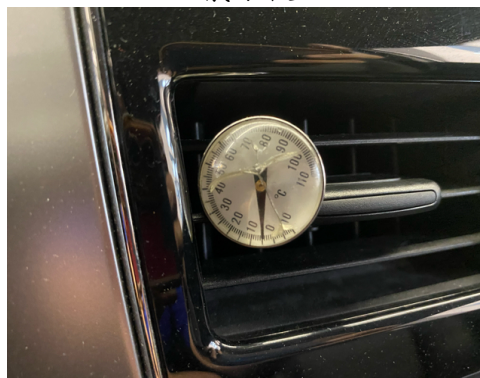
空調溫度

| 5. 前空調風速開關各段風速 | 正常 | 6. 前空調冷氣作動中央出風口溫度 | 5°C |
