認證編號 CPF71526263086

## 車輛資料 Vehicle Information

## 車輛認證總結報告 Vehicle Inspection Findings

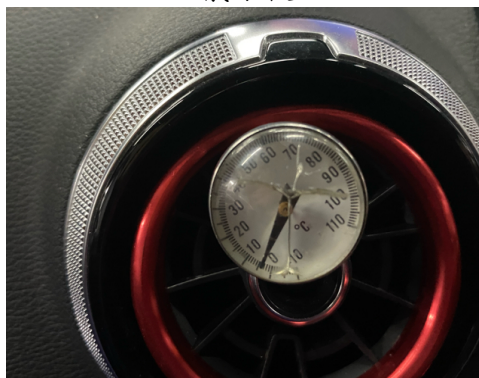
空調溫度

| 5. 前空調風速開關各段風速 | 正常 | 6. 前空調冷氣作動中央出風口溫度 | 5°C |
