認證編號 CPF71526263094

## 車輛資料 Vehicle Information

## 車輛認證總結報告 Vehicle Inspection Findings

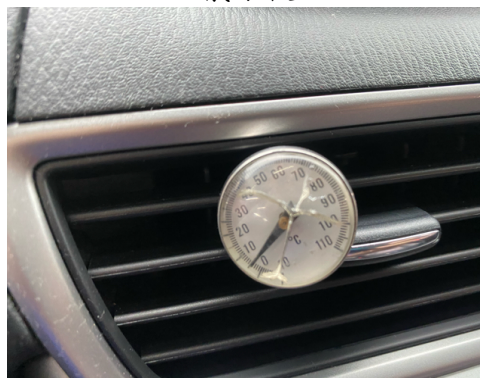
空調溫度

| 5. 前空調風速開關各段風速 | 正常 | 6. 前空調冷氣作動中央出風口溫度 | 5°C |
