**認證編號** CPF71526263095

### 車輛資料 Vehicle Information

廠牌 Make	TOYOTA
車型 Model	YARIS
年份 Year	2015/09
排氣量 Displacement	1,497
車身號碼 VIN	NCP150-703****
引擎號碼 Engine Number	***45**
現況實車里程 Mileage (僅揭露, 不具保證效力)	68,575

### 車輛認證總結報告 Vehicle Inspection Findings

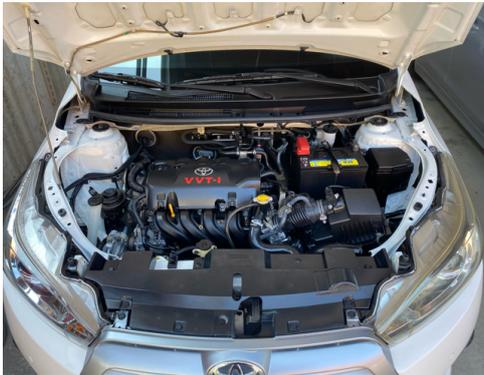
引擎室

1. 運轉時有無冒藍白煙、黑煙	正常	2. 水溫錶(燈)有無異常顯示	正常
3. 警告指示燈有無異常作動	正常	4. 機油油量、油質有無異常	正常
5. 外觀有無漏油/水跡象	正常	6. 運轉時有無抖動或異常聲響	正常
7. 外觀有無修補或龜裂跡象	正常	8. 冷卻風扇作動有無異常	正常
9. 加速有無不順暢或無法加速	正常	10. 高速運轉有無異常聲響	正常
11. 冷卻水有無添加防鏽劑	正常

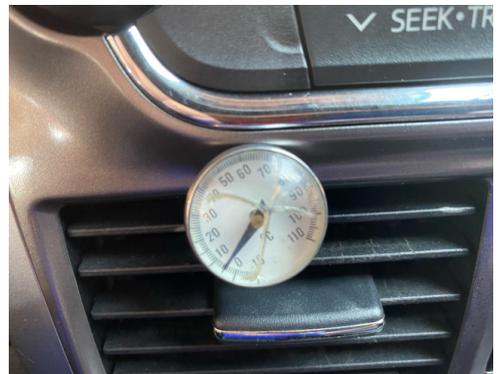
空調溫度

1. 檢查室外氣溫	26°C	2. 後空調冷氣作動中央出風口溫度	無此項目
3. 冷凝器散熱風扇有無運轉異常	正常	4. 前空調冷氣A/C開關燈號	正常
5. 前空調風速開關各段風速	正常	6. 前空調冷氣作動中央出風口溫度	5°C
7. 後空調冷氣A/C開關燈號	無此項目	8. 後空調風速開關各段風速	無此項目
